# OCENA TECHNICZNA

## OCENA TECHNICZNEJ MOŻLIWOŚCI ADAPTACJI POMIESZCZEŃ III PIĘTRA BUDYNKU ZESPOŁU SZKÓŁ ELEKTRONICZNYCH NA KLASY LEKCYJNE.

GRUDZIEŃ 2016

Przedmiotem oceny jest część budynku Zespołu Szkół Elektronicznych im. Stanisława Staszica przy ul. Łaskiej 61 w Zduńskiej Woli.

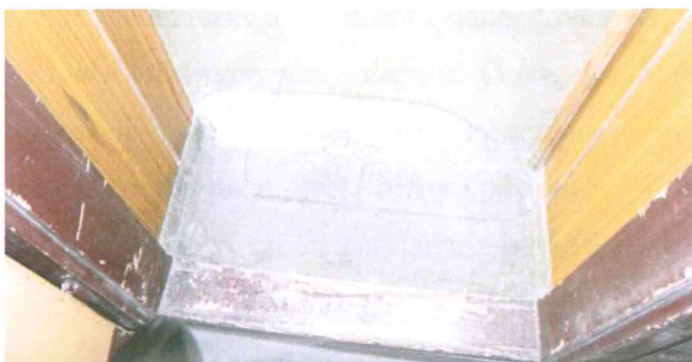
fot. Nr 1.

Posadzki III piętra wykonane są jako lastricowe lub cementowe. W pomieszczeniach są to posadzki cementowe, malowane najprawdopodobniej farbą chlorokauczkową (ewentualnie jakiś rodzaj farby epoksydowej) – trudno ocenić wizualnie. Farba ta nie łuszczy się i nie odpada od podłoża. W niektórych salach występują drobne spękania, szczególnie w okolicach wejścia do pomieszczenia (fot. Nr 1 i 2).

Nie są to jednak uszkodzenia znaczące i eliminujące posadzki z użytkowania.

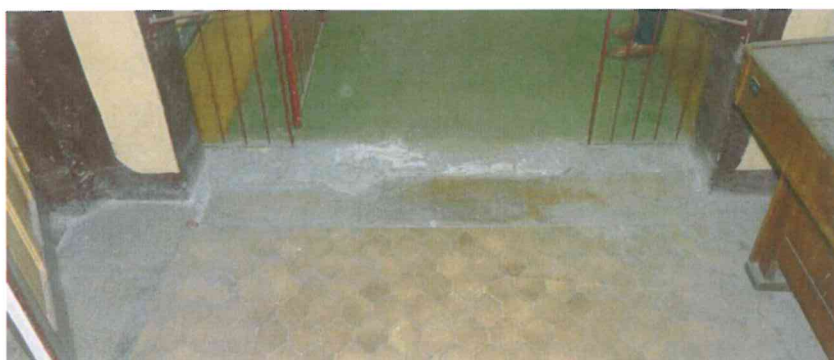
fot. Nr 3.

W korytarzach wykonano posadzki lastricowe, które z racji mniejszego obciążenia ruchem są w znacznie lepszym stanie niż analogiczne posadzki na niższych piętrach i cementowe (w różnych częściach korytarza mają inne podłoże) częściowo przykryte wykładziną PCV a częściowo malowane podobną farbą jak w klasach. Na styku posadzek pojawiły się niewielkie ubytki. (fot. Nr 3.)

Ogólnie stan posadzek kwalifikuje się do użytku i oceniam je według Klasyfikacji Stanu Technicznego elementu jako „zadowolające” (*Zużycie 16%-30%, element budynku utrzymany jest należycie. Celowy jest remont bieżący polegający na drobnych naprawach, uzupełnieniach, konserwacji, impregnacji*).

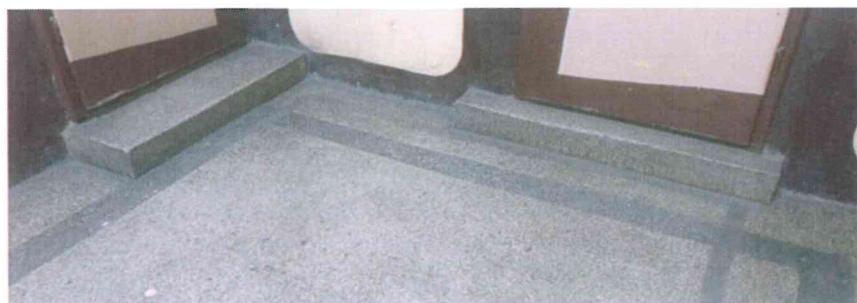
fot. Nr 4.

Innym problemem jest różny poziom posadzek w salach i pomieszczeniach pomocniczych w części korytarza z posadzką z lastrico. W wejściu do sal są progi ok. 15 cm (fot. nr 4. i 5.), których nie ma przy wejściu do pomieszczeń pomocniczych.

Ponieważ szkoła nie posiada uczniów z niepełnosprawnością ruchową, istnieje możliwość przy sporządzaniu projektu adaptacji uzyskać odstępstwo od warunku, że próg może mieć max. 25mm.

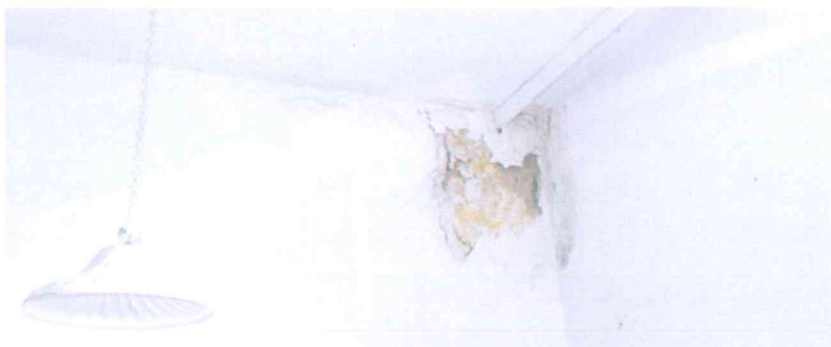
fot. Nr 6.

Jedynie w jednym miejscu, gdzie wcześniej był przeciek z dachu nastąpiło odparzenie tynku od cegły (fot. Nr 6.)

Po zlikwidowaniu przecieku, stan odparzenia nie pogorszył się od 2012 r.

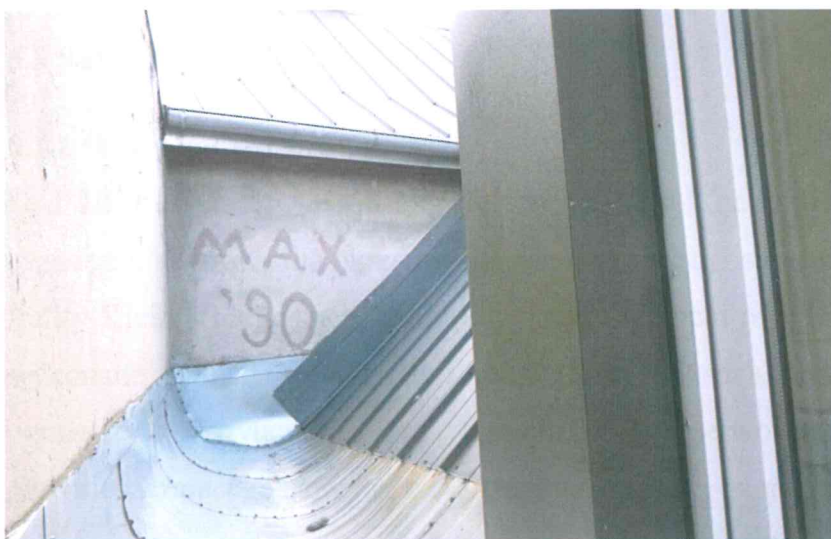
fot. Nr 7.

Istnieje natomiast jedno miejsce na styku 2 części budynku, gdzie w trakcie wykonywania termomodernizacji pominięto docieplenie fragmentu ściany (fot. Nr 7., 8., 9.) ani nawet nie naprawiono uszkodzeń.

Elementy te w przypadku adaptacji III piętra na sale lekcyjne wymagają koniecznej poprawy.

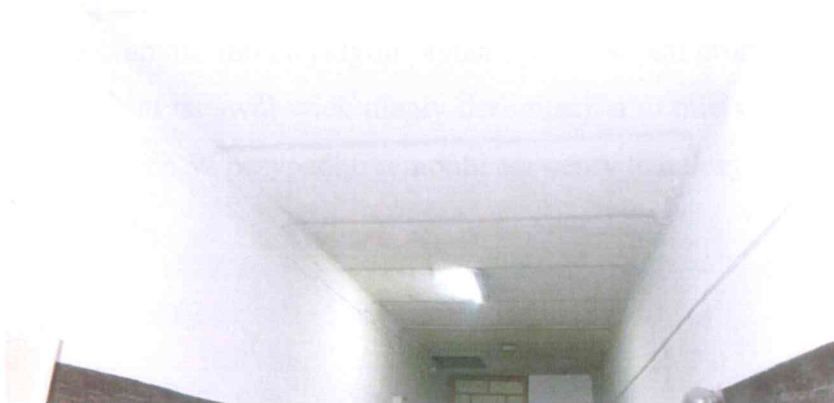
fot. Nr 10.

Sufity Kleina (na belkach stalowych z wypełnieniem płytą z cegły zbrojoną bednarką) wykonane są nad korytarzem i rozpięte na ścianach nośnych z cegły biegnących pomiędzy korytarzem a klasami. Zaobserwowano kondensację kurzu przemieszczającego się wraz z cząsteczkami wilgoci na miejscu gdzie znajdują się belki stalowe, która to świadczy o tym, że na tych elementach stalowych miało miejsce zjawisko przemarzania (fot. Nr 10.).

Obecnie miejsca te zostały docieplone od strony strychu i problem przemarzania tych elementów został zlikwidowany. Po pomalowaniu, na elementach nie będzie się już gromadził kurz, tworzący ciemniejsze linie.

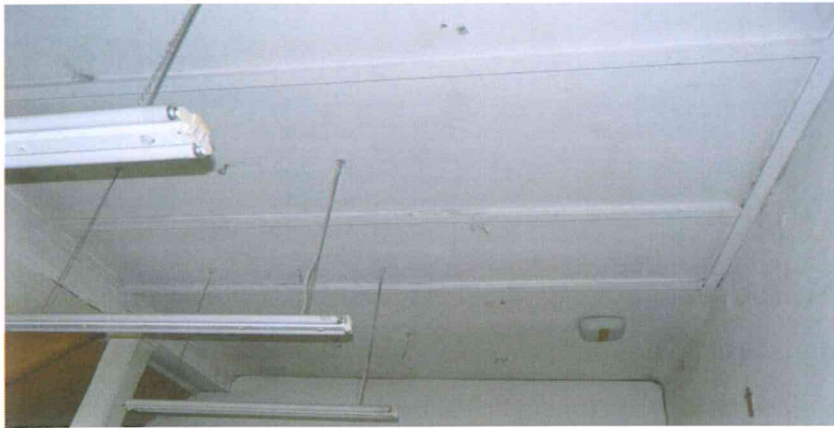
Sufity na belkach drewnianych znajdują się na poziomej części sufitu w salach. Od spodu na belkach wykonano pełne deskowanie i położono tynk wapienny na trzcinie (typowe rozwiązanie stosowane często do lat pięćdziesiątych XXw.) fot. Nr 11. i 12.

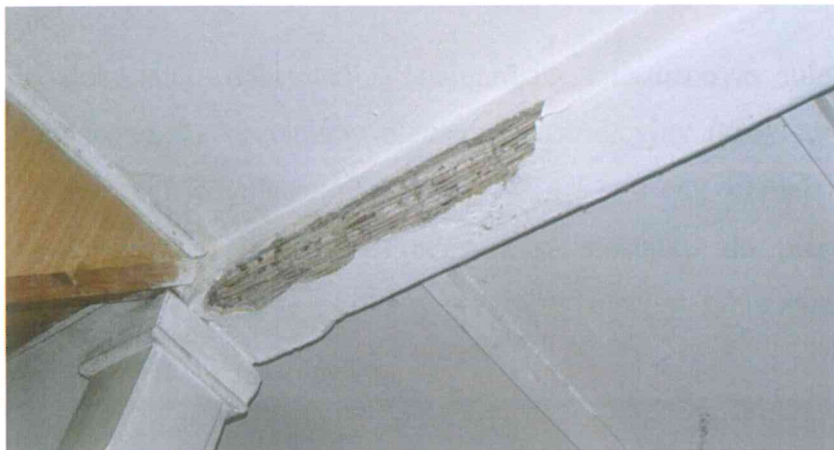
Na fot. Nr 12. Widzimy również, że tynkiem na trzcinie zostały obłożone płatwie drewniane ramy stolcowej (słupy obudowano deskami i pomalowano).

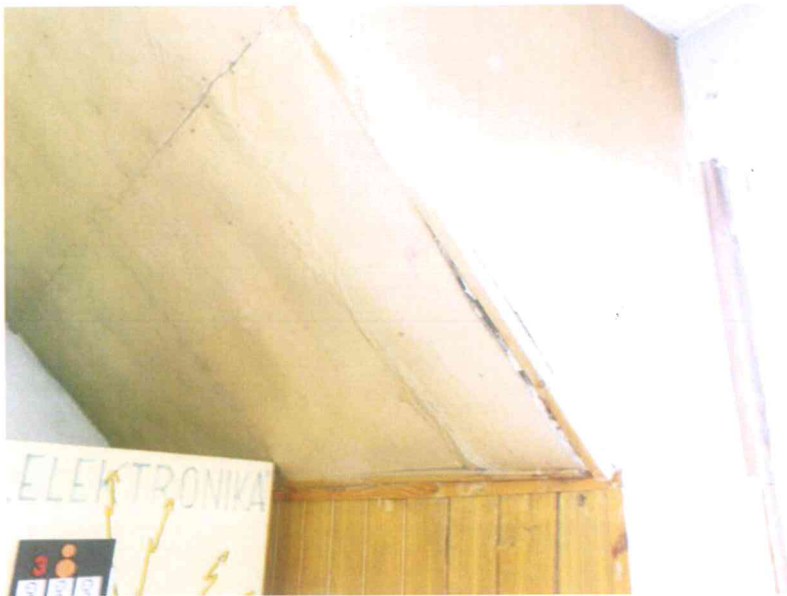
fot. Nr 13.

Część skośnych sufitów oraz ściany drewniane lukarn dodatkowo przykryto laminowanymi lub zwykłymi płytami pilśniowymi grubości 5 mm (fot. Nr 13.). Płyty te ze względu na swój wiek uległy deformacji a w miejscach przecieków pojawiły się na nich zacieki. W przypadku remontu elementy te należy usunąć i zastąpić je okładzinami z płyt G-K.

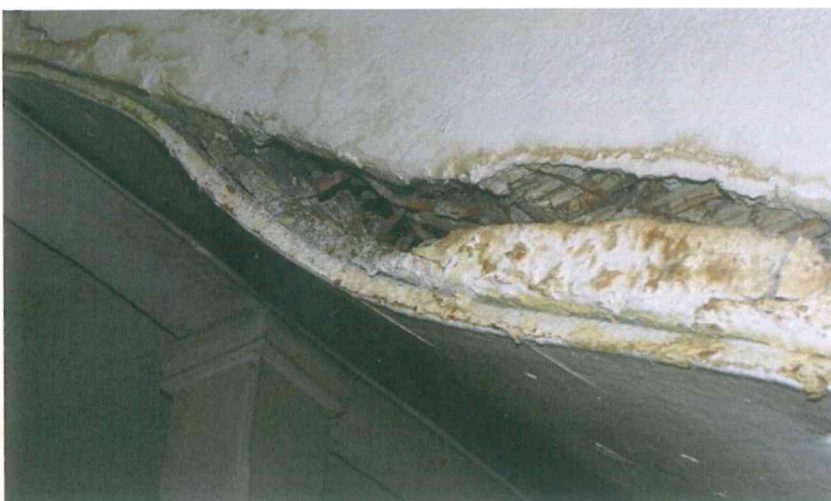
fot. Nr 14.

Po dokonaniu odkrywki w najbardziej zniszczonym miejscu (fot. Nr 14. i 15.) zauważono, że drewniany element konstrukcyjny (krokiew 12x15 cm) uległ korozji biologicznej jedynie na głębokości ok. 1,5 – 2 cm, zmniejszając jego szerokość a nie wysokość (fot. Nr 16.). Ponieważ w stosunku do pierwotnego pokrycia dachu (dachówka) obecne jest kilka razy lżejsze (blacha), takie zniszczenie nie kwalifikuje tej krokwi do wymiany.

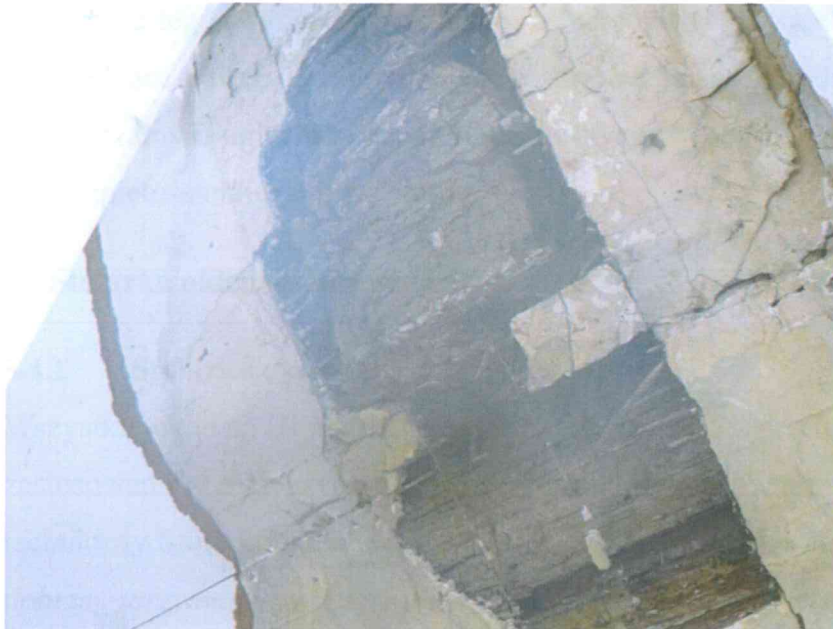
fot. Nr 17.

Tak więc elementy konstrukcyjne nie wymagają wymiany a ewentualnie wzmocnienia. Natomiast deskowanie pod tynkiem na trzcinie uległo całkowitemu zniszczeniu (fot. Nr 17.), i nadaje się do całkowitej wymiany (spowodowane jest to kumulowaniem wody w warstwie polepy na deskach, służących pierwotnie jako elementy ocieplenia).

Jednak w przypadku adaptacji tych pomieszczeń na klasy, należy na wszystkich powierzchniach skośnych usunąć deskowanie wraz ze znajdującą się na nim polepą i tynkiem, a na to miejsce dołożyć dodatkową warstwę ocieplenia i położyć płyty G-K na ruszcie stalowym. To rozwiązanie odciąży nam jeszcze konstrukcję i polepszy parametry izolacji termicznej dachu.

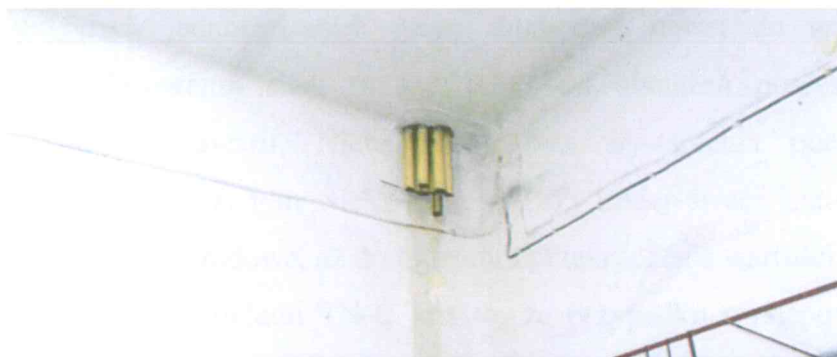
fot. Nr 18.

Instalacja c.o. została zmodyfikowana w trakcie zmiany sposobu ogrzewania budynku z lokalnej kotłowni na węzeł cieplny zasilany z miejskiej sieci ciepłej. W niektórych miejscach widoczne są jeszcze pozostałości rur ze starej instalacji (fot. Nr 18.), które należy usunąć w trakcie prac adaptacyjnych.

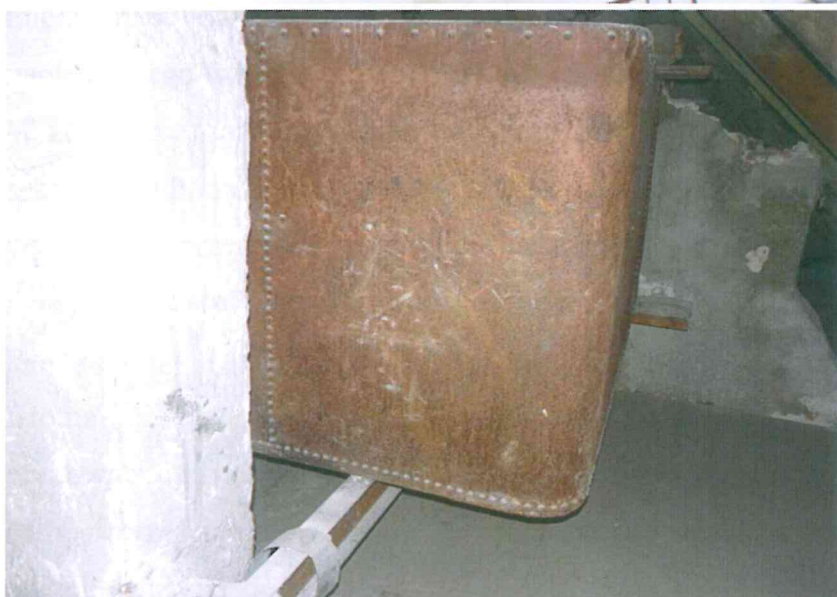
fot. Nr 19.

Na strychu są jeszcze stalowe zbiorniki wyrównawcze po starej instalacji (fot. Nr 19.) ale w tym przypadku nie ma konieczności ich usuwania (koszt demontażu będzie dużo wyższy od ewentualnych zwrotów ze sprzedaży ich jako złom a jako puste stanowią zdecydowanie mniejsze obciążenie dla konstrukcji niż w trakcie gdy były użytkowane.

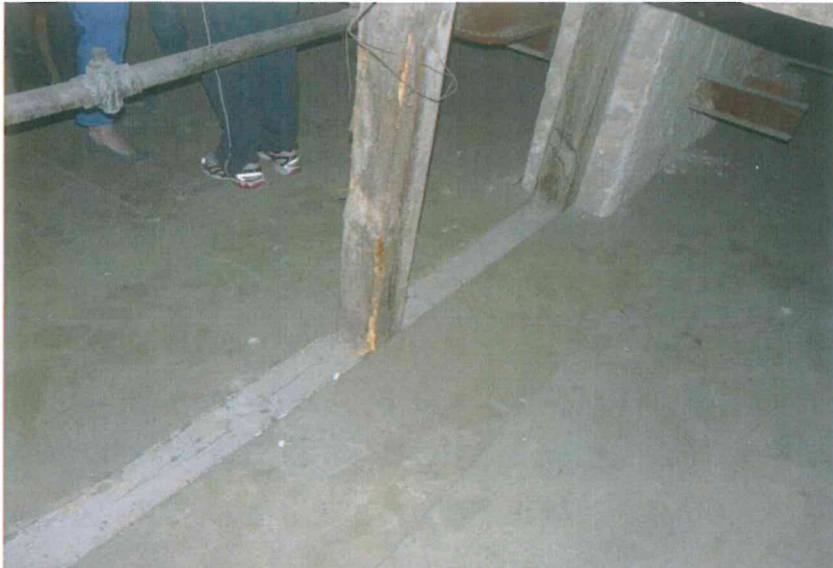
fot. Nr 20.

Obecnie strych jest oczyszczony z wszelkich przedmiotów obcych i nie służy jako magazyn rzeczy niepotrzebnych. Pozwoliło to na ocieplenie poziomej powierzchni sufitu nad III piętrzem wełną mineralną. Na wełnie na odpowiednim ruszcie zamocowana jest impregnowana płyta wiórowa, umożliwiającą poruszanie się w przestrzeni strychowej (fot. Nr 20.)

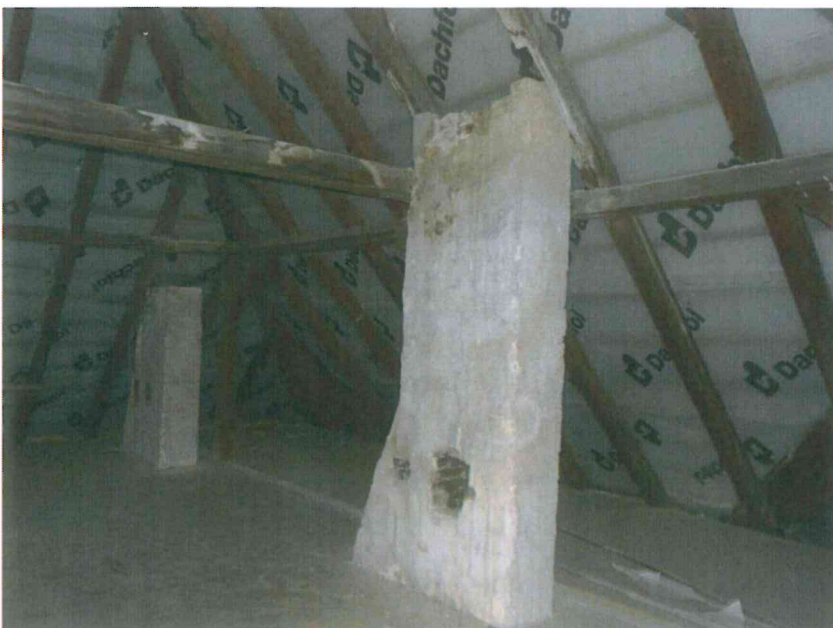
fot. Nr 21.

Na strychu zaobserwowano, rozebrane w trakcie wymiany pokrycia kominy wentylacyjne, które kończą się na strychu nieprzechodząc przez pokrycie dachowe (fot. Nr 21.). To rozwiązanie pozwala na lekkie ogrzanie tej przestrzeni powietrzem wentylacyjnym z wentylowanych klas, co wpływa pozytywnie na klimat wewnątrz. Ułożenie pod blachą na połaci dachowej folii paroprzepuszczalnej, tworzy osłonę przeciwinfiltracyjną i zapewnia ujście ewentualnej wilgoci dostarczanej wraz z powietrzem wentylacyjnym.

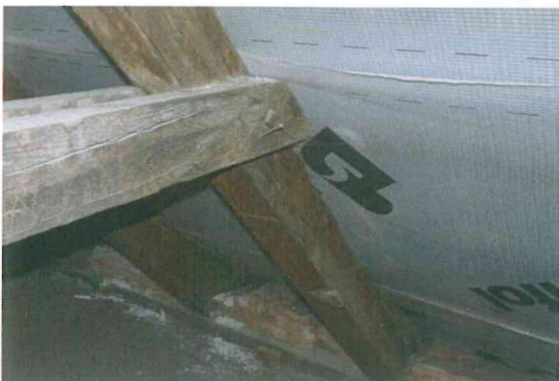
fot. Nr 22.

Konstrukcja drewniana dachu wykonana została zgodnie ze sztuką budowlaną praktykowaną w latach międzywojennych. Charakterystyczne dla tego okresu sposoby łączeń elementów (fot. Nr 22, 23, 24, 25.) świadczą o tym, że mamy tu do czynienia z oryginalnym materiałem, z którego wykonana została więźba w trakcie budowy obiektu. Na poniższych rysunkach widzimy, że stan techniczny elementów drewnianych więźby jest „dobry” (zużycie 0-15%) a widoczne gdzieś tam zaciek nie spowodowały korozji biologicznej elementów.

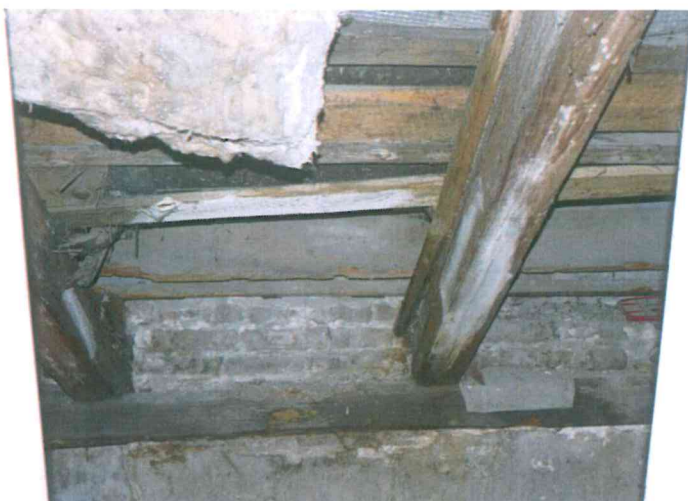
fot. Nr 25.

Jedynym miejscem, gdzie wymagana jest interwencja wzmocnienia elementów konstrukcji więźby jest przestrzeń pomiędzy ścianą zewnętrzną a ścianką kolankową w pomieszczeniu umywalni dla mieszkańców internatu. W tej ścianie znajduje się otwór wejściowy do przestrzeni za nią, a brak odpowiedniej izolacji i zwiększona wilgotność pomieszczenia sanitarnego sprawiły, że elementy drewniane w tym miejscu były często mokre co w połączeniu z dodatnią temperaturą dało dobre środowisko dla rozwoju

korozji biologicznej i szkodników (fot. Nr 25, 26, 27.).

Przy adaptacji piętrowa na potrzeby dydaktyczne, konieczne będzie oczyszczenie i wzmocnienie końcówek krokwi i murlat w tym miejscu.
