RAPORT ODDZIAŁYWANIA NA ŚRODOWISKO
PRZEDSIĘWZIĘCIA POLEGAJĄCEGO NA SCALANIU
GRUNTÓW CZĘŚCI OBREBU REMBIESZÓW
- OBIEKT POLIGON

Lokalizacja: Południowa część obrębu Rembieszów - dawny Poligon

Realizacja scalenia: wykonawca opracowujący projekt scalenia - Wojewódzkie Biuro Geodezji w Łodzi

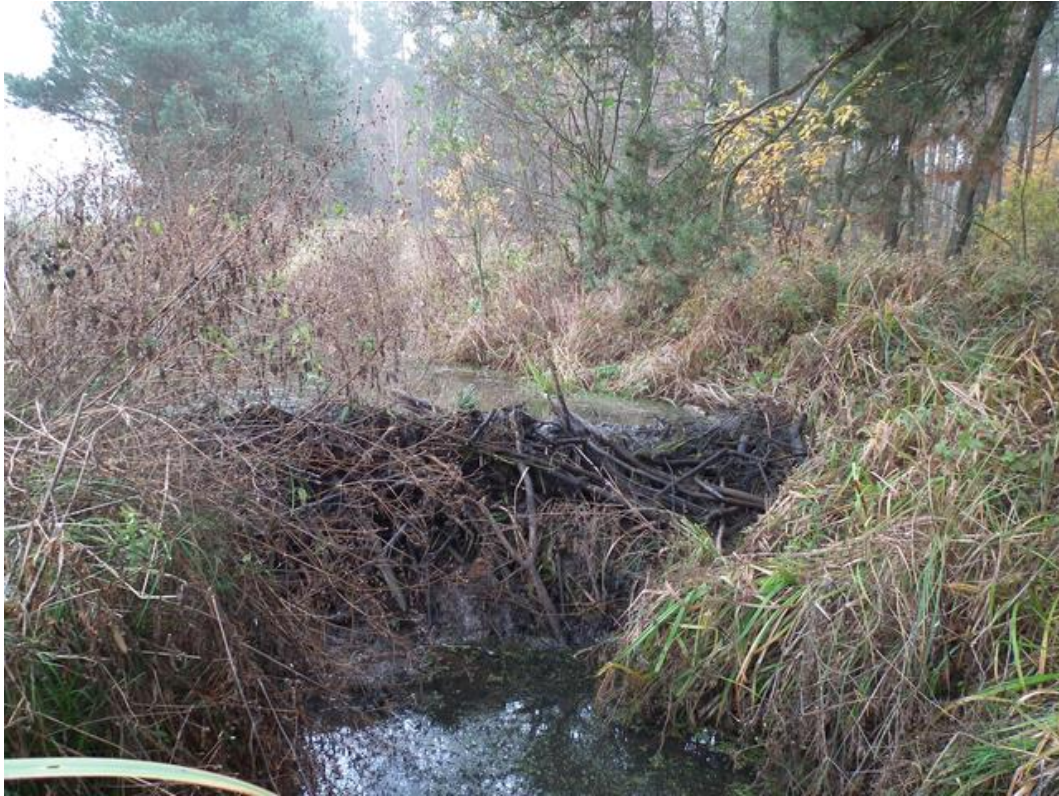
Fotografia nr 5 Tama zbudowana przez bobry na rowie melioracyjnym biegnącym wzdłuż granicy lasu - zachodnia granica obszaru scalenia.

- 1) dzik (fotografia śladów buchtowania - nr 3)
- 2) sarna (fotografia tropów na ścieżce migracyjnej i widoczne stado ok. 10 szt. na rżysku po kukurydzy- w plikach jpg luzem)
- 3) jeleń (fotografia tropu na polnej drodze - nr 11)
- 4) bóbr (fotografia tamy na rowie melioracyjnym - brak śladów żerowania - nr 5)
- 5) lis (fotografia jam w skarpie rowów melioracyjnych - w plikach jpg luzem)

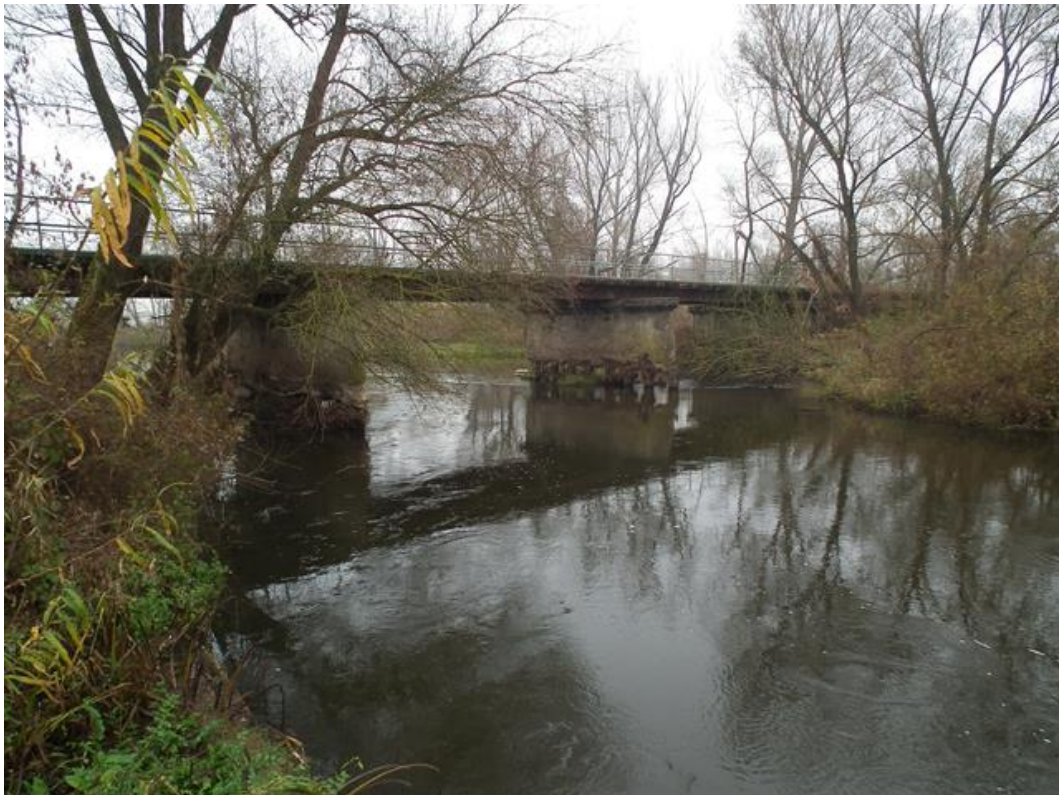
Fotografia nr 6 Most na rzece Widawce w miejscowości Ligota - nieprzejezdny, - zniszczone podpory i struktura jezdni.

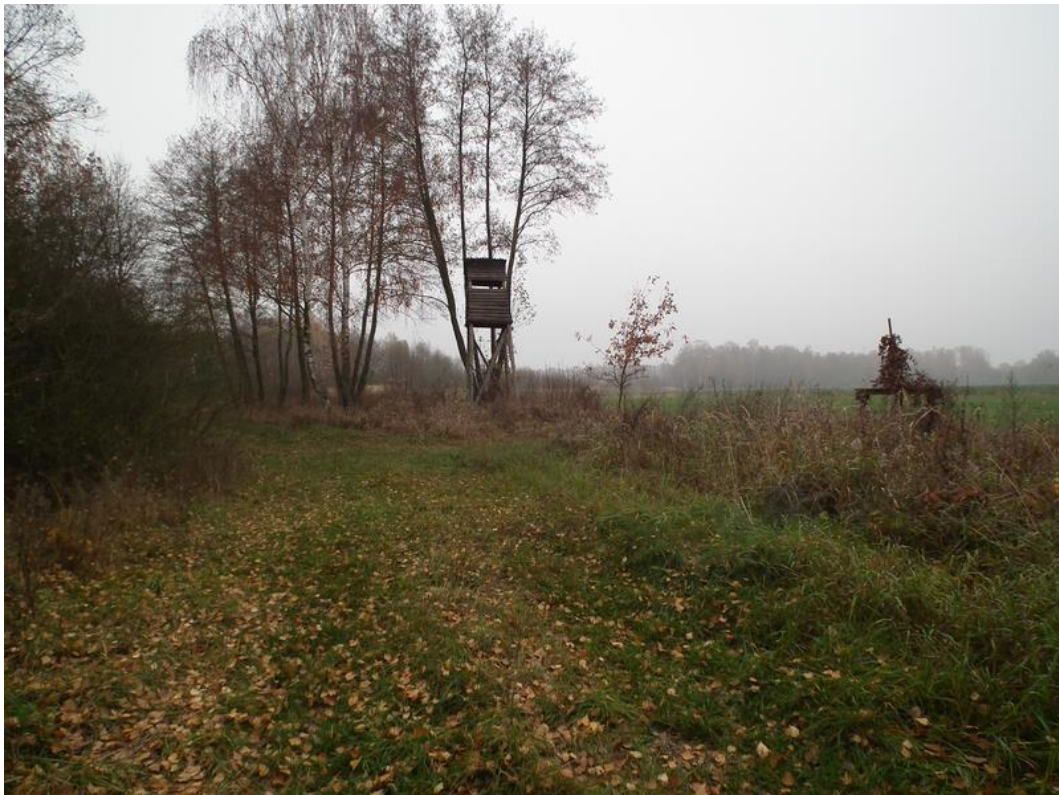
Fotografia nr 14 Droga gruntowa biegnąca wzdłuż zachodniej granicy obszaru scalenia - widok w kierunku północnym - widoczna ambona myśliwska, a po prawej stronie na rowie melioracyjnym zastawka piętrząca wodę.
